### Stabilimento produzione lievito- Scambiatore di calore HYDROFLOW I 120

APPLICAZIONE: SCAMBIATORE DI CALORE

#### TRATTAMENTO PREVENZIONE DEPOSITI CALCAREI SU SCAMBIATORE A PIASTRE

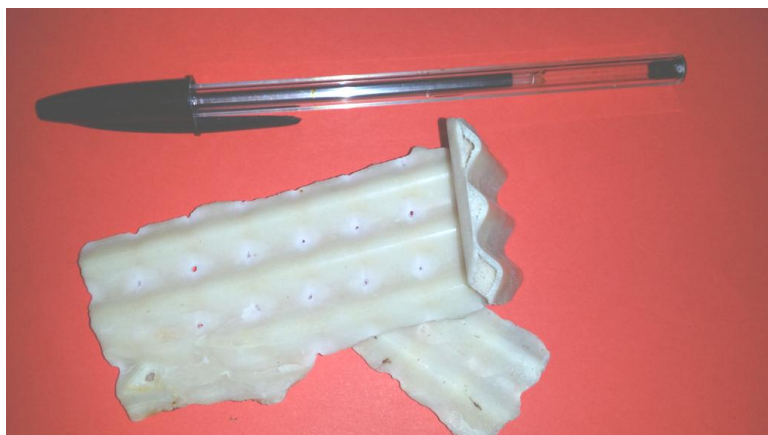
La foto seguente è riferita al deposito formato dopo 4 mesi di funzionamento.

Il cliente, leader nella produzione di lievito secco ed umido, ha una linea di processo dove scorre acqua di pozzo non trattata. L'acqua attraversa uno scambiatore a piastre in acciaio inox 304 dove subisce un processo di riscaldamento da parte delle condense di ritorno dai concentratori sottovuoto. Il delta t è di 15 °C, la portata 9 mc/ora in tubazione di acciaio al C Ø 90 mm. Periodicamente, tra 3 e 6 mesi, si presenta il problema dell'intasamento dello scambiatore a piastre (lato acqua) dovuto al deposito calcareo che si forma per l'innalzamento della temperatura dell'acqua di pozzo. Il cliente è quindi obbligato alla fermata del circuito ed all'intervento chimico e meccanico di pulizia delle piastre dello scambiatore.

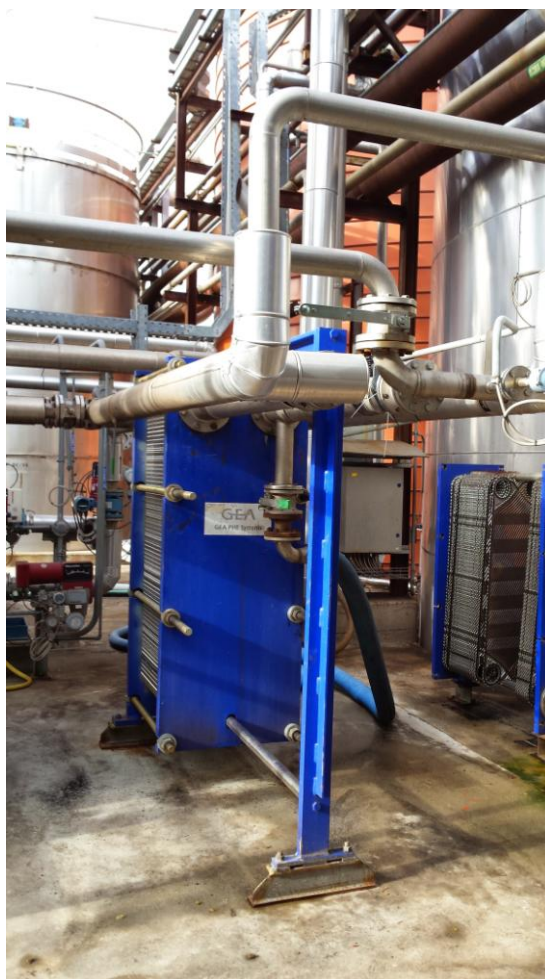
Proposta prova tecnica con ns. HydroFLOW I 120, installato sulla linea di adduzione acqua di pozzo (Ø 90 mm), ingresso allo scambiatore.

Dopo 150 giorni di funzionamento il cliente non ha avuto nessun aumento di pressione sulla tubazione in ingresso allo scambiatore. Né riduzione di portata. Periodo, che, precedentemente, senza HydroFLOW I 120, era sufficiente per intasare le piastre dello scambiatore. Dopo 270 gg di funzionamento con HydroFLOW I 120 installato il cliente non ha ancora evidenziato anomalie di flusso.
